Deco-unit

Asbestvrij of niet na bodemsanering met asbest?

Door Angelique Noordergraaf
Afstudeerscriptie MVK
Opleiding door Gelling Publishing – training te Nieuwerkerk aan den IJssel.
Lekkerkerk, maart 2013
Versie 1.

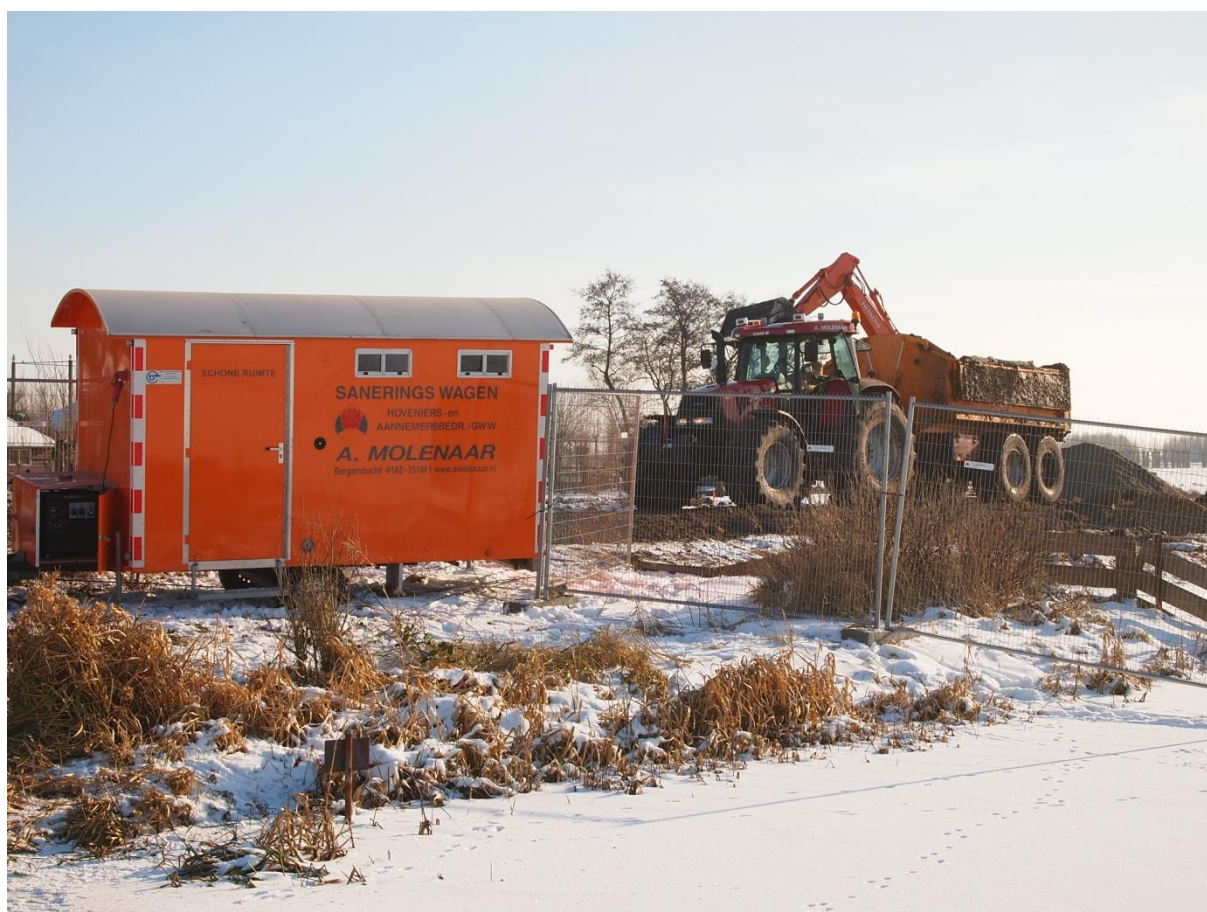
Aanbrengen van schone grond na vrijgave door MKB, januari 2013

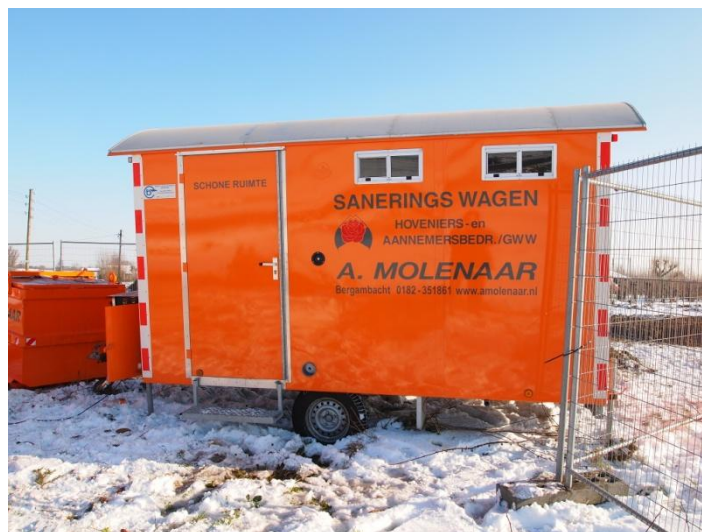
De 'schone' ruimte aan de kant waar geen verontreiniging is gevonden

De 'vuile' ruimte grenst aan de verontreinigde zone

- De deco-unit staat opgesteld aan de grens van verontreinigde en schone zone, met de vuile ruimte grenzend aan de verontreinigde zijde, dusdanig dat er een 'sluis' ontstaat.
